MEDDELELSER FRA LUFTFARTSDIREKTORATET

LUFTDYGTIGHEDSANVISNINGER

59- 17- 6

Model KZ III alle series - Modifikation af Understel.

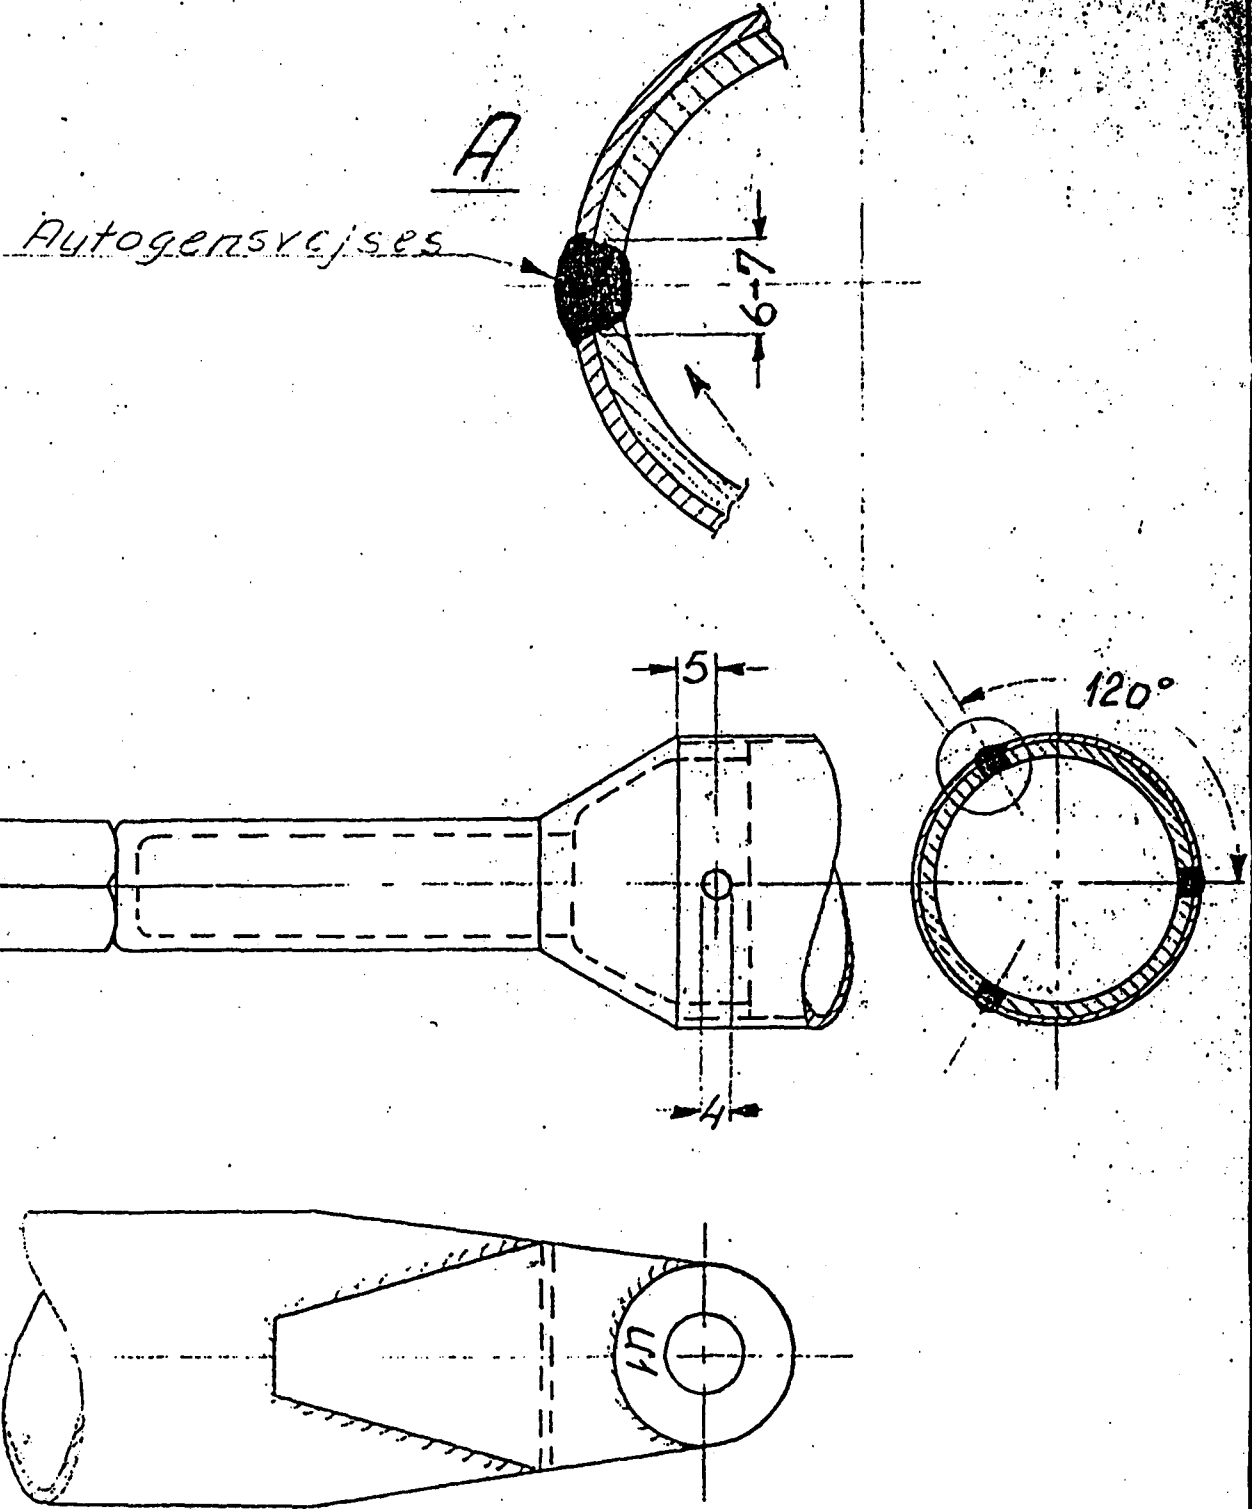
Nr: 1121-03

Der er indtruffet flere tilfælde af brud på KZ.III luftfartøjers understelsben, idet friktionsbremsens konus rives løs fra det indvendige rør i fjederbenet.

Således foranlediget foreskriver luftfartsdirektoratet, at samtlige KZ III understel skal modificeres i henhold til KZ ændringsmeddelelse nr 26.

Modifikationen skal indføres inden 1 maj 1959, og notat om denne skal indføres i respektive luftfartøjers journaler.
